## **RELATÓRIO TÉCNICO**

### **FONTES ABASTECIDAS POR POÇOS PROFUNDOS**

### **MUNICÍPIO DE ÁGUAS DE SÃO PEDRO**

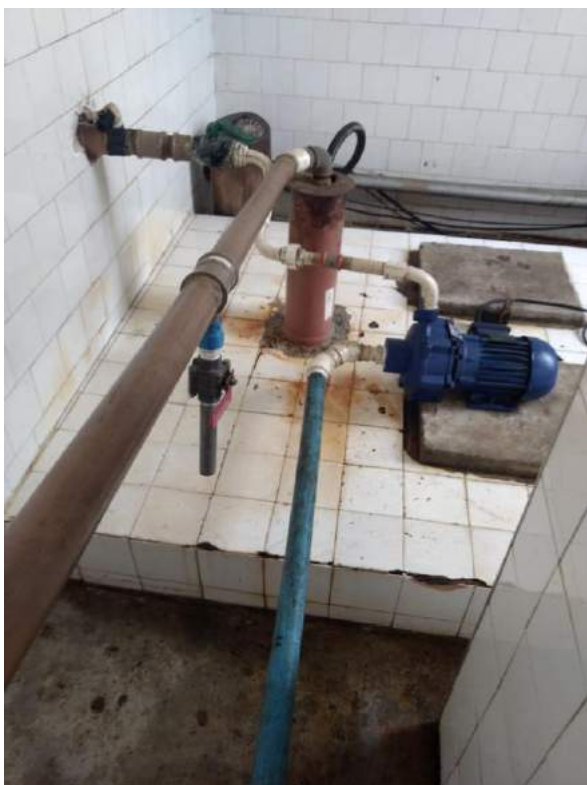
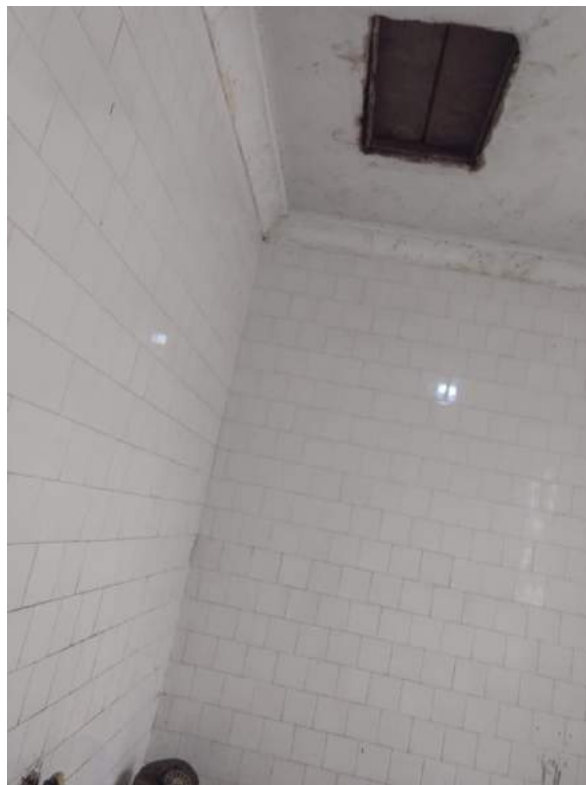
FOTOS POÇO FONTE DA JUVENTUDE

Localizado próximo do centro municipal e do Grande Hotel, tem revestimento visível à superfície de diâmetro 6" e segundo o perfil geológico anexo, tem profundidade de 469,01 metros; opera com compressor de ar pelo sistema *air-lift*, recalcando água inicialmente para uma caixa de decantação. O poço está dentro

de uma construção, que tem uma claraboia no teto sobre o poço para, segundo informações, trabalhar com uma talha para eventuais serviços no poço.

Retirada do sistema de bombeamento por ar comprimido e realização de perfilagem ótica do poço (filmagem), até a máxima profundidade possível ou recomendável, objetivando verificar as condições estruturais e profundidade do revestimento aplicado e das paredes do poço na porção não revestida, haja visto que o poço é das primeiras décadas do século passado.

Posteriormente, dependendo das condições observadas na perfilagem, proceder uma limpeza específica do poço com processos mecânicos e/ou químicos, realização de ensaios de vazão e recuperação com bomba submersa, conforme normas, refazer a perfilagem ótica ao término dos trabalhos para verificar a eficiência dos procedimentos aplicados, fazer uma desinfecção do poço conforme as normas, e retornar o equipamento de bombeamento sistema *air-lift* ou, eventualmente, substituí-lo por um sistema de moto-bomba submersa e opcionalmente fazer uma análise da água.

Salienta-se que, não sendo possível ou recomendável a execução da sequência de trabalhos sugeridos de forma integral em razão do estado de conservação dos elementos inspecionados e, desde que possível a recuperação do poço profundo, será elaborado orçamento em separado. Também, é importante ressaltar que para a execução dos serviços neste poço é praticamente certo que terá de ser demolida a construção que há no entorno do mesmo.

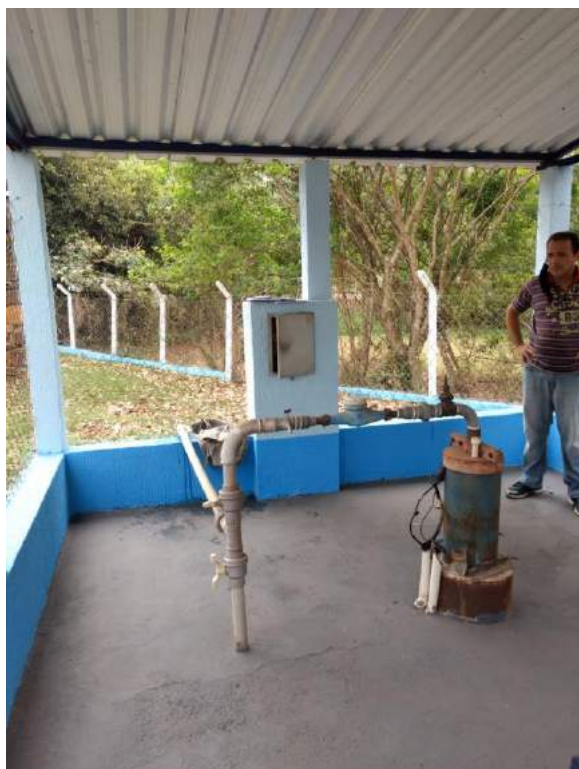
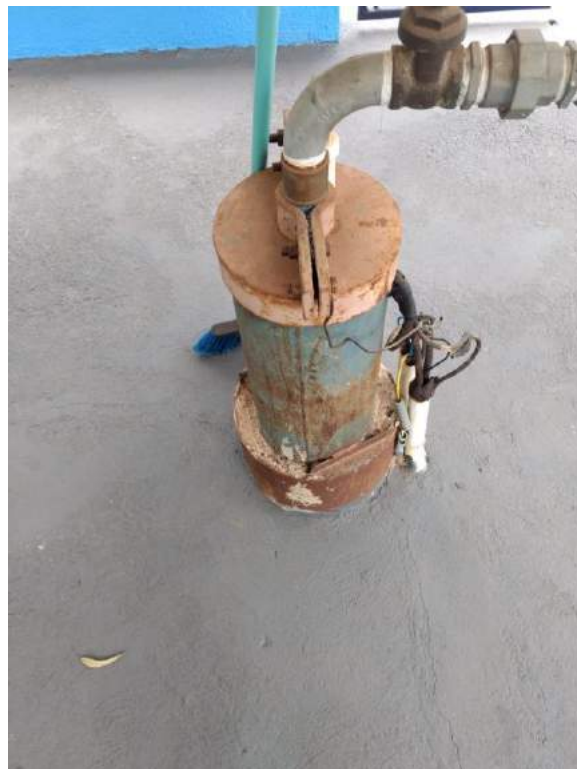
FOTOS POÇO nº 03 ALMEIDA SALES

O poço original tinha profundidade de 329,42 metros, mas foi desativado, tendo sido feito um segundo poço, que também foi desativado. O terceiro poço na área foi construído por uma empresa da região, que segundo as informações, aplicou somente 12,0 metros de tubos de revestimento de proteção sanitária, com diâmetro 10"; utiliza bomba submersa e segundo o pessoal da prefeitura que opera o sistema, o conjunto de bombeamento trabalha por aproximadamente 50 minutos e depois a vazão do poço cai quase a zero. Este poço fica próximo a um

local que havia rejeitos de esgotos da SABESP, mas não há mais lançamentos no local. Também, segundo eles, quando da limpeza semanal do reservatório, há um acúmulo de lodo malcheiroso no fundo deste. Segundo as informações do pessoal da prefeitura, nem o segundo nem o terceiro poço apresentaram características semelhantes da água produzida pelo primeiro poço. Há uma expectativa do pessoal da prefeitura de tentar reativar o primeiro poço, entretanto, devido este ter praticamente 100 anos, bem como do desconhecimento das razões de seu colapso, a reativação é praticamente impossível.

O poço atual deve ser devidamente tamponado conforme as normas do DAEE-Departamento de Águas e Energia Elétrica, sugerindo-se realizar a construção de um novo poço, o mais próximo possível do primeiro poço, utilizando técnicas e procedimentos atuais, especialmente com relação à proteção sanitária, fazendo-se a cimentação da tubulação de revestimento com injeção por sapata flutuante, com a utilização de bomba para pressurizar a calda de cimento e obedecendo as normas de construção de poços da ABNT e DAEE-Departamento de Águas e Energia Elétrica.

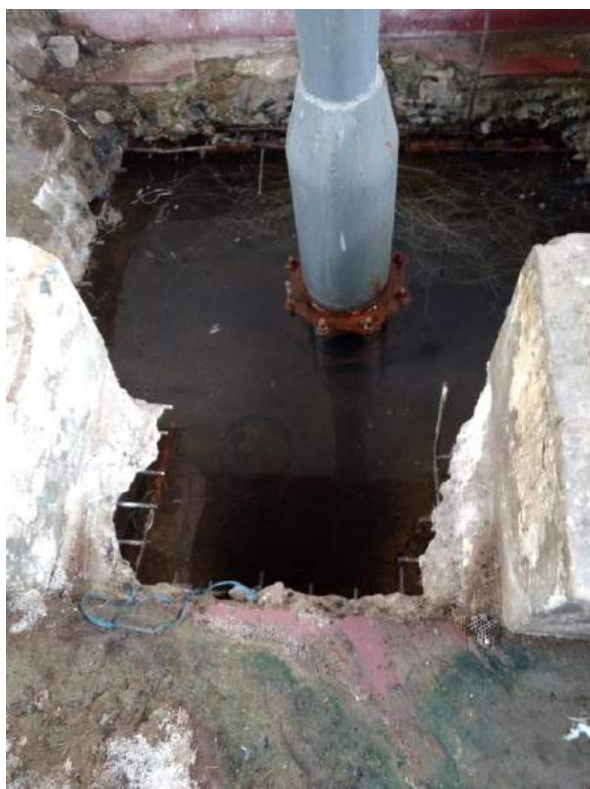
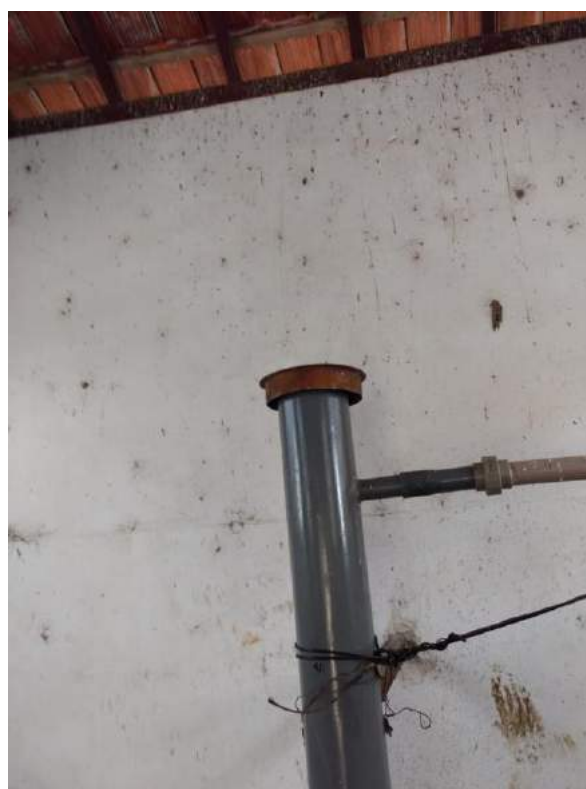
FOTOS POÇO FONTE GIOCONDA

O poço é jorrante e não está equipado; possui revestimento aparentemente de diâmetro 8" reduzindo para 6" a mais ou menos 1 metro acima da base. Os dados de profundidade do mesmo são dúbios, havendo duas informações, sendo uma de cerca de 626,50 metros, conforme o perfil geológico anexo, e outra de 758,34 metros. Também há uma construção no entorno do poço.

Inicialmente cortar o revestimento a aproximadamente 0,5 m acima da superfície e realizar uma perfilagem ótica do poço (filmagem), até a máxima profundidade possível ou recomendável, no sentido de verificar as condições da estrutura e profundidade de aplicação do revestimento, bem como das paredes do furo de sondagem não revestida, haja visto que o poço é das primeiras décadas do século passado.

Posteriormente, dependendo das condições observadas na perfilagem, proceder uma limpeza específica do poço com processos mecânicos e/ou químicos, realização de ensaios de vazão e recuperação com bomba submersa, fazendo uma desinfecção, tudo conforme normas, refazer a perfilagem ótica ao término dos trabalhos para verificar a eficiência dos procedimentos aplicados e retornar o revestimento de superfície à condição original.

Salienta-se que, não sendo possível ou recomendável a execução da sequência de trabalhos sugeridos de forma integral em razão do estado de conservação dos elementos inspecionados e, desde que possível a recuperação do poço profundo, será elaborado orçamento em separado. Também neste caso, é importante ressaltar que para a execução dos serviços neste poço é praticamente certo que terá de ser demolida a construção que há no entorno do mesmo.
