Ref.: CONTRARRAZÕES AO RECURSO  
ADMINISTRATIVO CONCORRÊNCIA PARA  
REGISTRO DE PREÇOS Nº 14126/2023  
OBJETO: “AQUISIÇÃO DE CADEIRAS FIXAS  
UNIVERSITÁRIAS CONVENCIONAIS,  
CADEIRAS PARA OBESOS E CADEIRAS FIXAS  
EMPILHÁVEIS”

**FK GRUPO S.A.**, sediada à Avenida das Indústrias, nº 337 - Centro - CEP 17.250-000, Bariri-SP, inscrita no CNPJ sob nº 55.088.157/0001-02 e Inscrição Estadual nº 201.021.680, por seu representante legal, Sr. André José Trovarelli Lagos, vem, respeitosamente, apresentar CONTRARRAZÕES RECURSAIS para combater o recurso apresentado pela empresa ALBERFLEX INDÚSTRIA DE MÓVEIS LTDA, nos termos de fato e mérito que seguem:

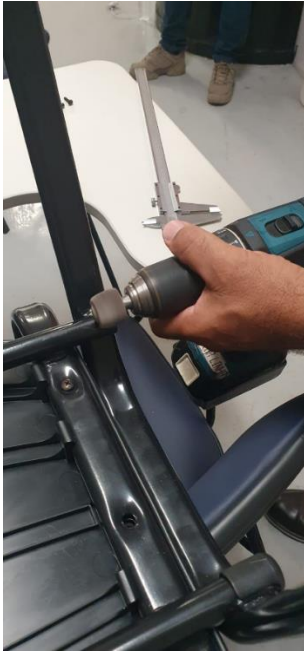
***Imagem 01 – mostra técnicos realizando entalhe na camada de tinta para obtenção da espessura real da chapa de aço bruta***

Em 05/03/2024 foi feita diligência diante dos colaboradores do SENAC no sentido de realizar de forma imparcial a medição da espessura da chapa que resultou na medida de 1,55 mm, conforme se verifica nas fotos aqui colacionadas (imagens de 01 a 05). Portanto, a espessura da chapa do tubo se encontra totalmente dentro das exigências do Edital.

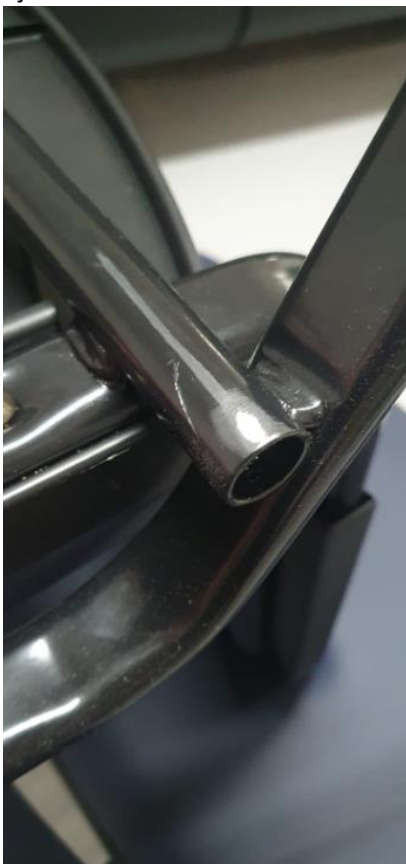
***Imagem 02 – entalhe externo na camda de pintura visto em detalhe***

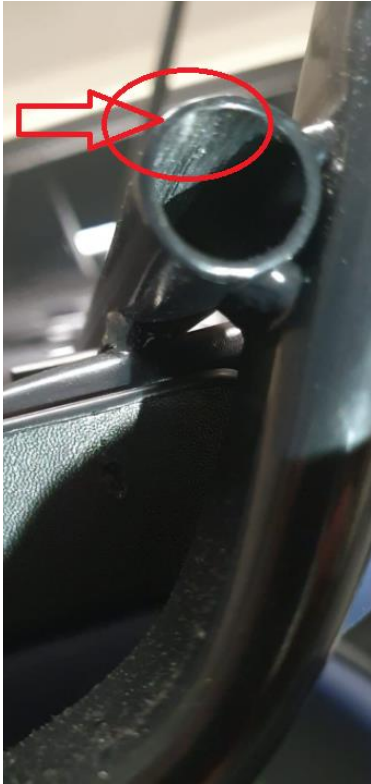
***Imagem 03 – entalhe interno no tubo para tirar a pintura da borda interna do tubo***

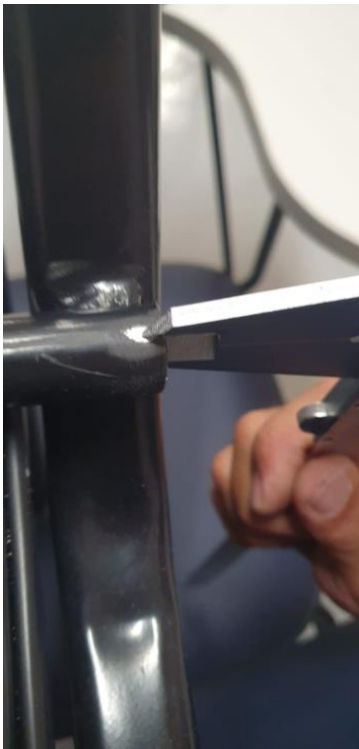
***Imagem 04 - medição realizada no entalhe da pintura***

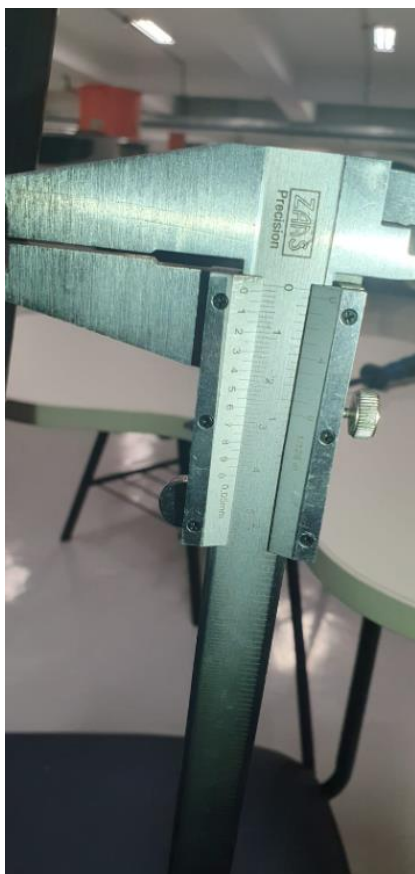
***Imagem 05 – medição em paquímetro centesimal mostrando que a espessura da chapa do tubo da travessa inferior do assento, quando desconsiderada a camada de tinta, está entre 1,45 e 1,50 mm, portanto, dentro do requisito editalício. CONFORME.***

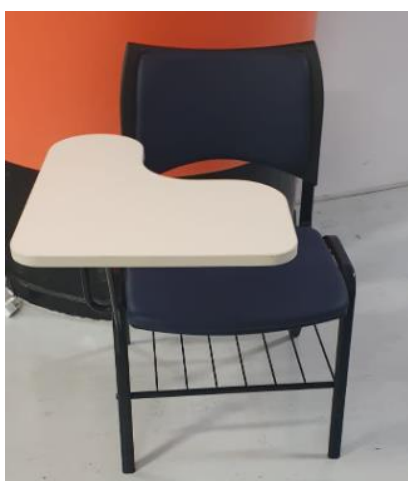
***Imagem 07 – Evidência da cadeira objeto do item 01 do Grupo 01 analisada em diligência de 05/03/2024***

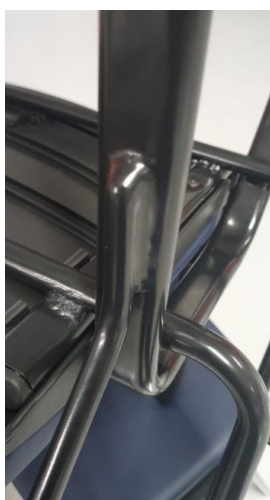
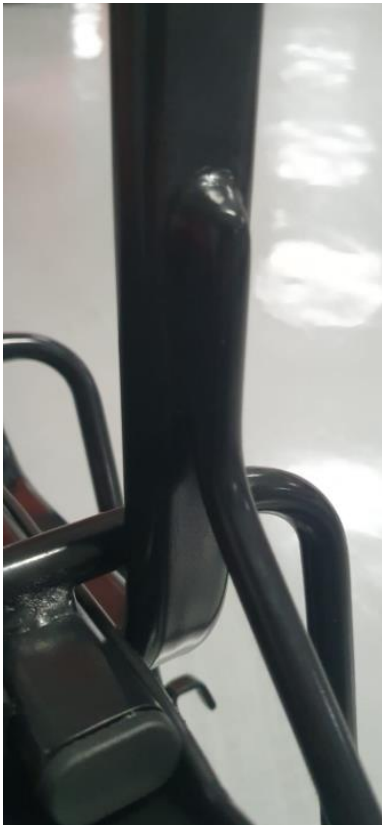
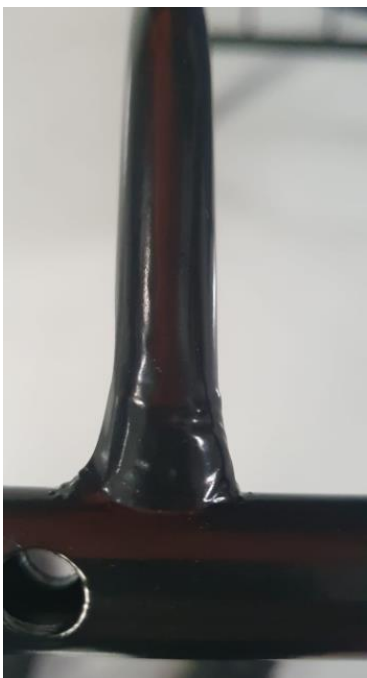
Nesta mesma diligência em 05/03/2024, para registro da ausência de respingos e imperfeições nas regiões de solda, foram fotografados todos os pontos de solda da cadeira objeto do Recurso da Alberflex e demonstrados abaixo, restando evidente a AUSÊNCIA DE RESPINGO DE SOLDA na estrutura em questão (Imagens de 06 a 21).

***Imagem 08 – detalhe da solda do suporte de reforço da superfície de trabalho (prancheta) em vista 1 (junção inferior)***

*Imagem 09 – detalhe da solda do suporte de reforço da superfície de trabalho (prancheta) em vista 2 (junção inferior)*

*Imagem 10 – detalhe da solda do suporte de reforço da superfície de trabalho (prancheta) em vista 3 (junção superior)*

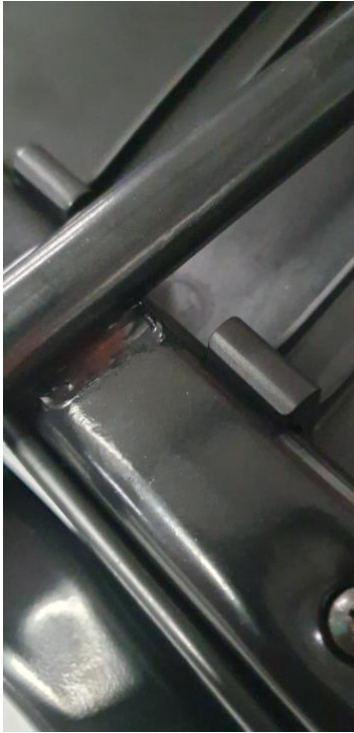
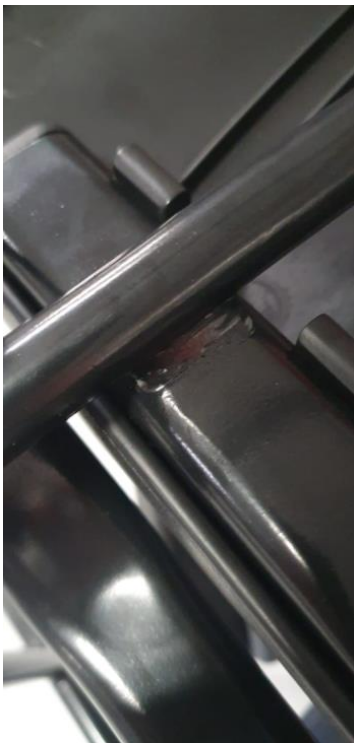
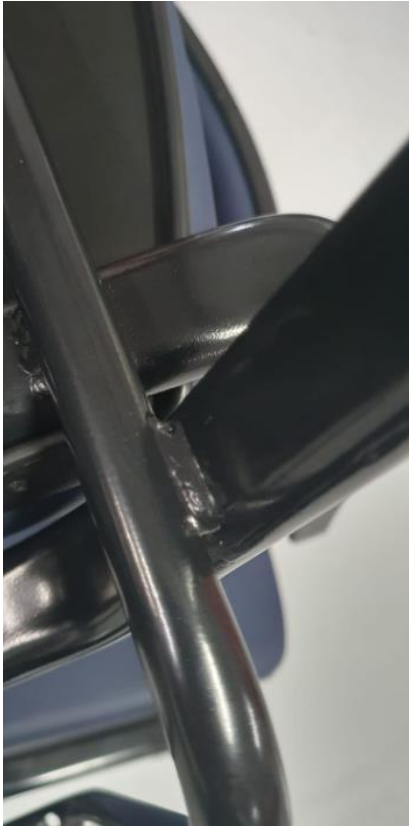
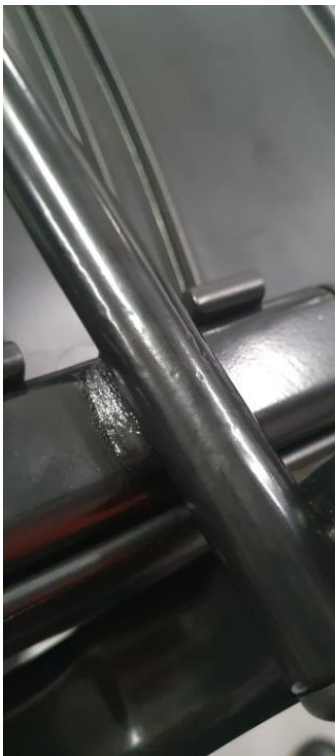
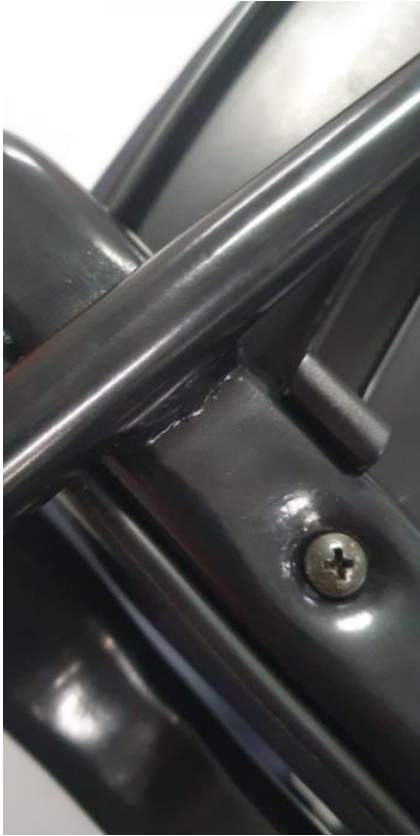
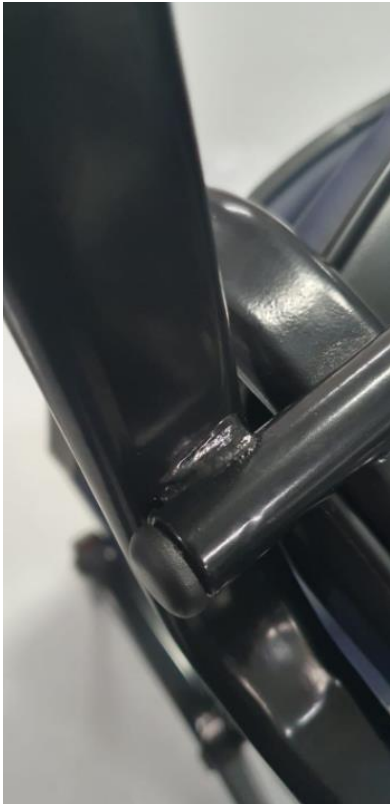
***Imagem 11 – solda de travessa sob assento em detalhe vista 1***

***Imagem 12 – solda de travessa sob assento em detalhe vista 2***

***Imagem 13 – solda de travessa sob assento em detalhe vista 3***

***Imagem 14 – solda de travessa sob assento em detalhe vista 4***

***Imagem 15 – solda de travessa sob assento em detalhe vista 5***

***Imagem 16 – solda de travessa sob assento em detalhe vista 6***

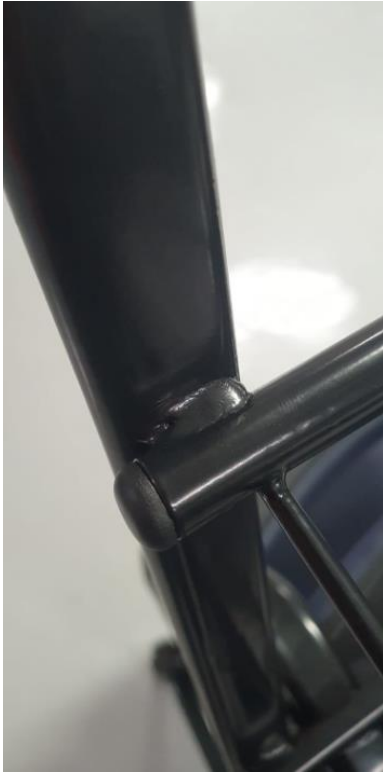
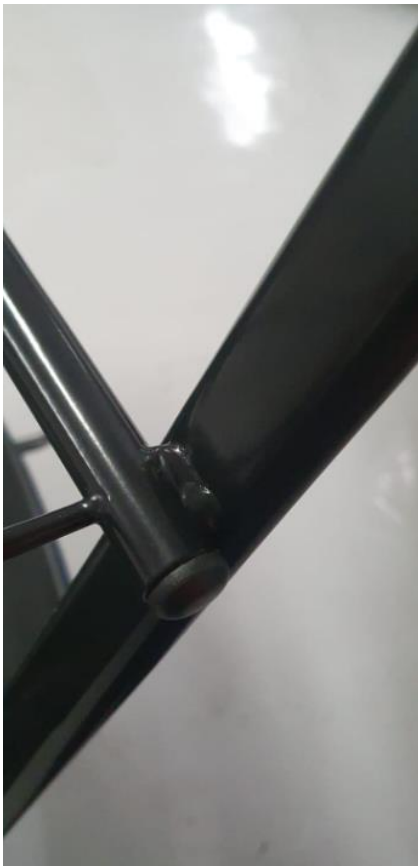
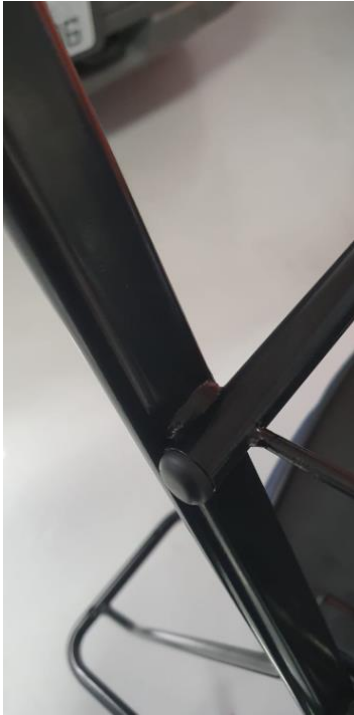
***Imagem 17 – solda de apara do gradil porta objetos sob assento em detalhe vista 1***

***Imagem 18 – solda de apara do gradil porta objetos sob assento em detalhe vista 2***

***Imagem 19 – solda de apara do gradil porta objetos sob assento em detalhe vista 3***

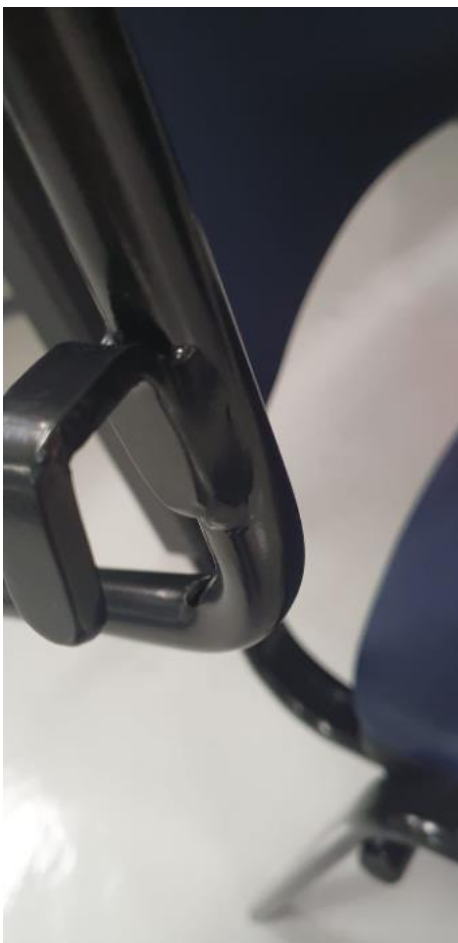
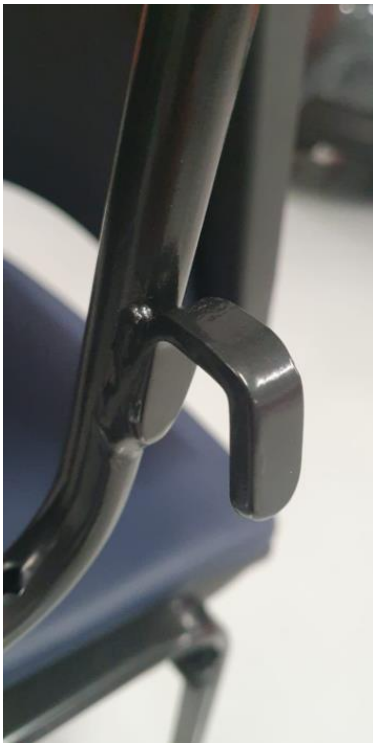
***Imagem 20 – detalhe da solda do suporte de bolsas e mochilas em vista 1 (lado externo 1)***

*Imagem 21 – detalhe da solda do suporte de bolsas e mochilas em vista 2 (lado externo 2)*

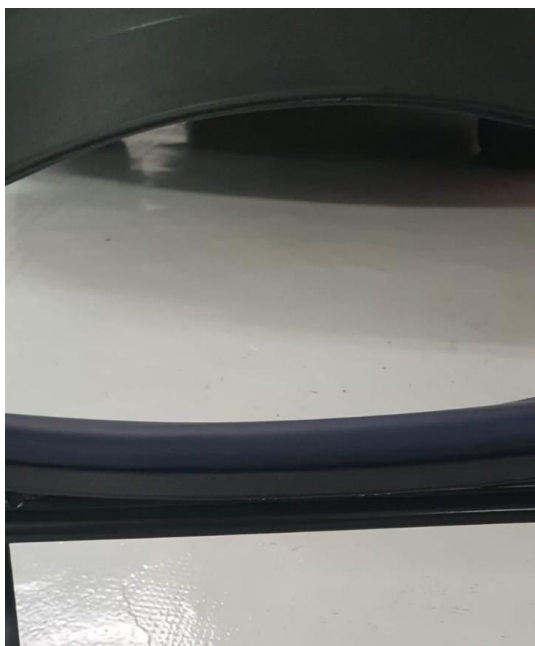
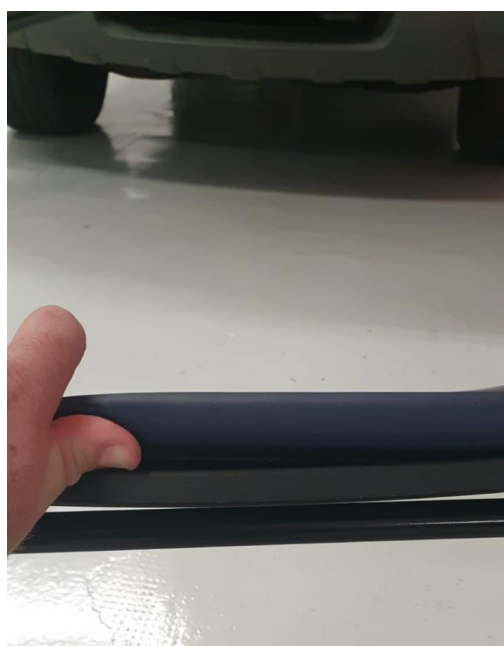
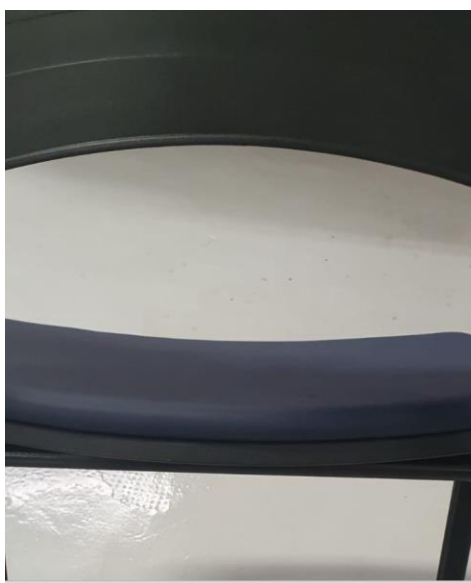
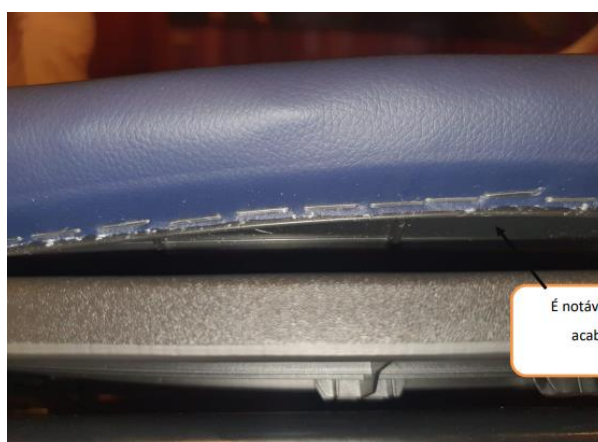
**Imagem 22**

Abaixo seguem três imagens (imagens, de 22 a 25), sendo a imagem 22 a posição inicial da borda traseira do assento em situação onde não há uma tentativa de depredação do móvel enfiando-se um objeto tal como uma chave de fenda, ou alicate ou mesmo a mão de uma pessoa para tentativa de depredação do móvel. Ao passo que a imagem 23 é a situação análoga à imagem que falaciosamente a Alberflex alega em sua peça recursal (representada abaixo na imagem 25), que seria a suposta fragilidade do móvel nessa região, e a imagem 24 é a mesma peça logo após retirarmos a mão ou o objeto de entre a almofada e a base do assento.

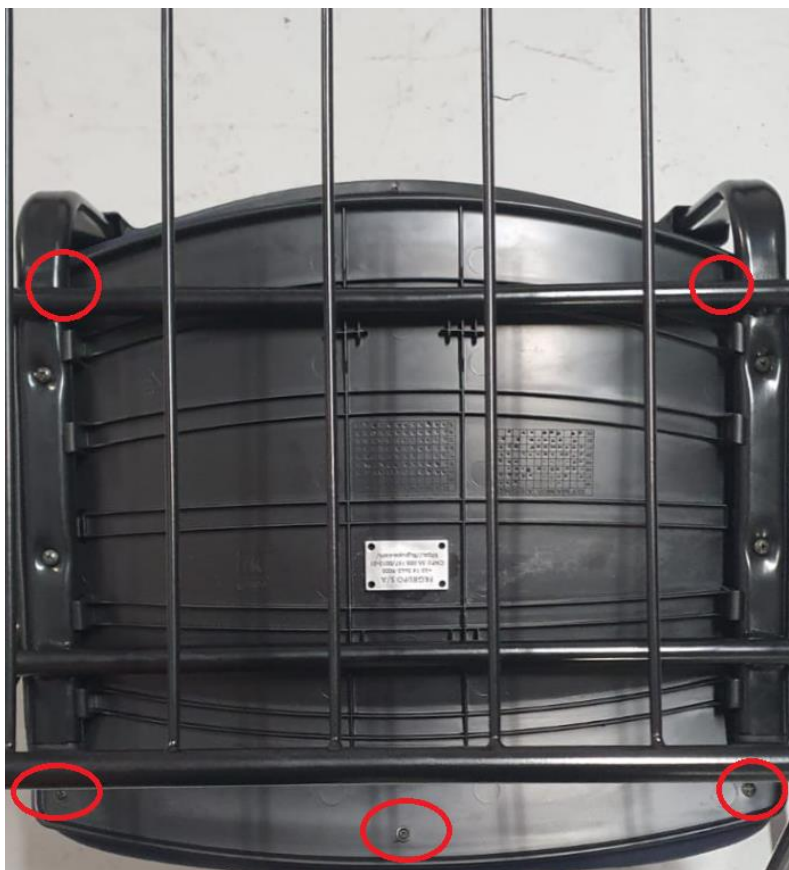
*Imagem 26*

Reiteramos que a Douta Equipe do SENAC, instância técnica legítima e competente para aprovação ou reprovação do produto, avaliou e aprovou o produto da forma como o mesmo se apresenta, porém, caso tal equipe entenda, a despeito de todos os elementos de evidência aqui evocados, necessário algum saneamento nessa região, é facilmente saneável aplicando um parafuso mitofix próprio para plástico na região central traseira do assento, assim como o produto já possui nas regiões laterais, frontal e traseira, e na região central frontal conforme mostra a imagem 26 abaixo.

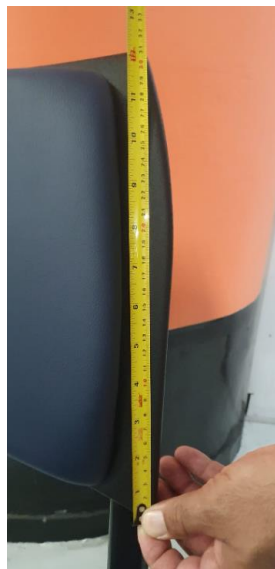
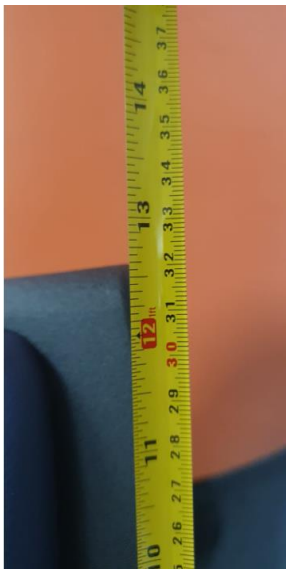
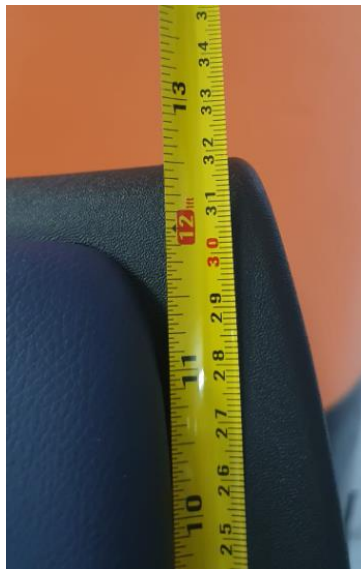
**Imagem 27**

Dito isso, passemos a avaliar a tese do dimensional de altura do encosto, medida erronea e propositadamente pela Alberflex como sendo no centro geométrico do encosto do produto do FK Grupo, onde notadamente é a sua menor altura. Entretanto, ao analisarmos o edital é notável que o mesmo menciona que a altura é do encosto, ou seja, a altura do encosto todo, onde o usuário pode se apoiar, e essa altura sim, está dentro da tolerância do requisito editalício, apresentando 320 mm de altura, conforme imagem 27, 28 e 29 abaixo.

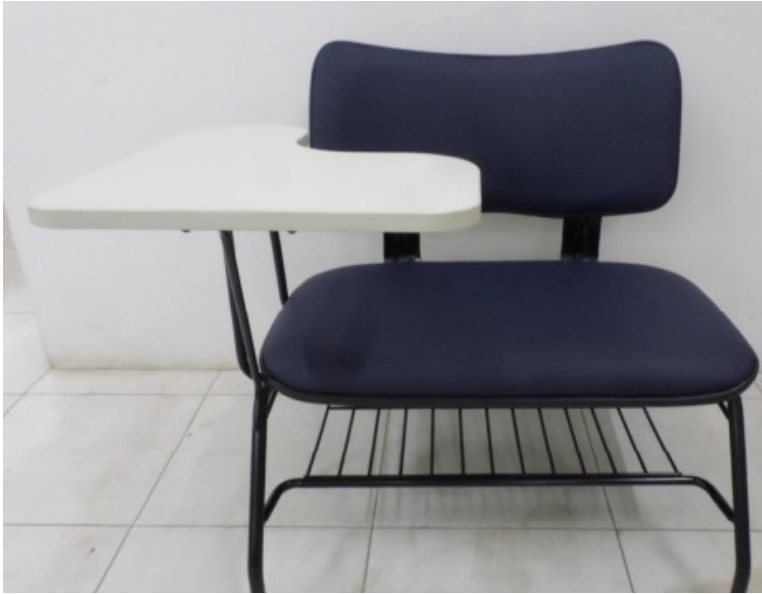
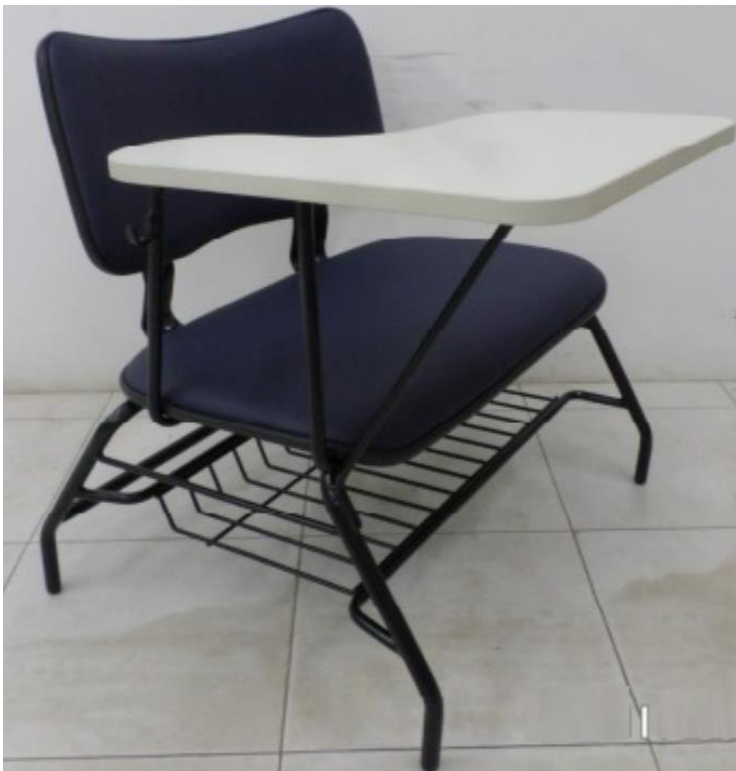
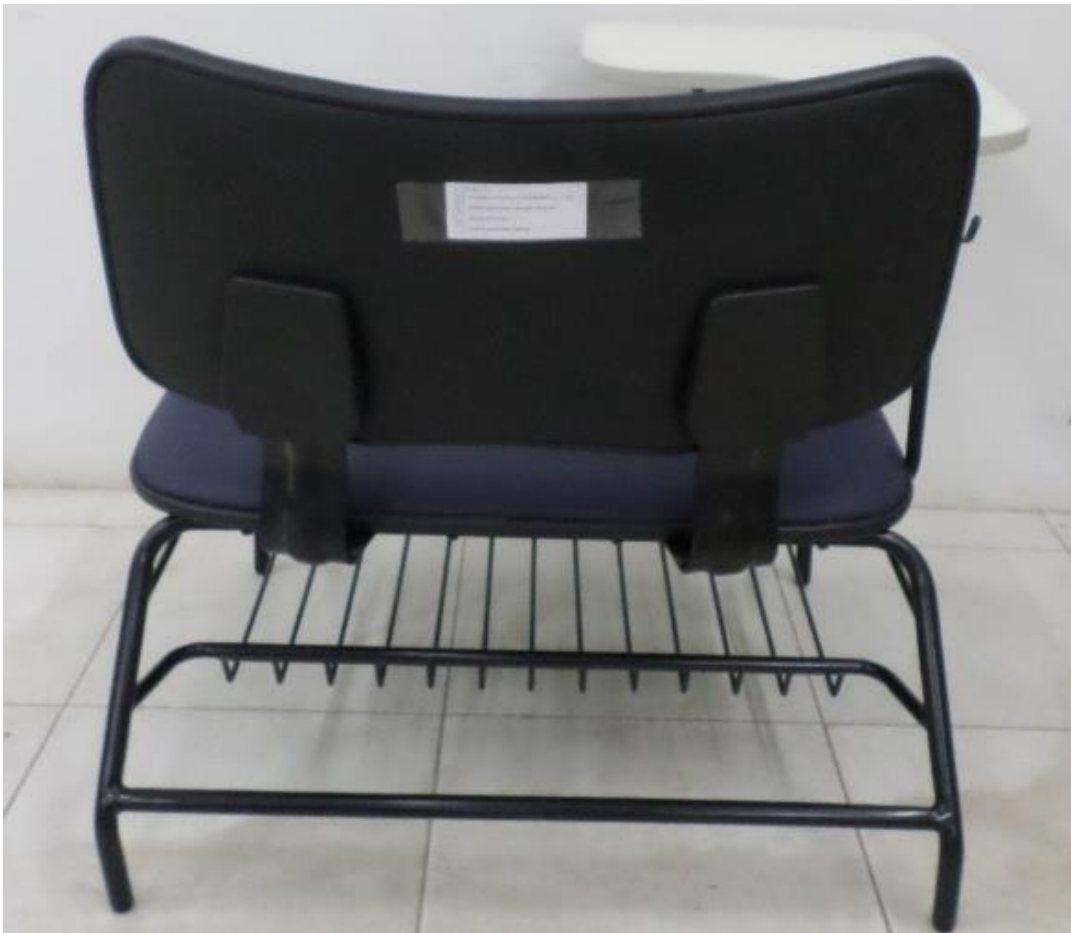
**Imagem 30**

A esse respeito o FK Grupo alega que os produtos foram entregues e avaliados em perfeitas condições e em perfeito acabamento, sem falhas de pintura ou defeitos conforme fotografados pela Alberflex, sendo que os mesmos ou foram provocados na própria diligência pela Alberflex ou por eventuais choques no manuseio dos produtos no SENAC SP em período de avaliação.

Abaixo a evidência dos produtos quando do envio ao SENAC SP, livres de defeitos de pintura.

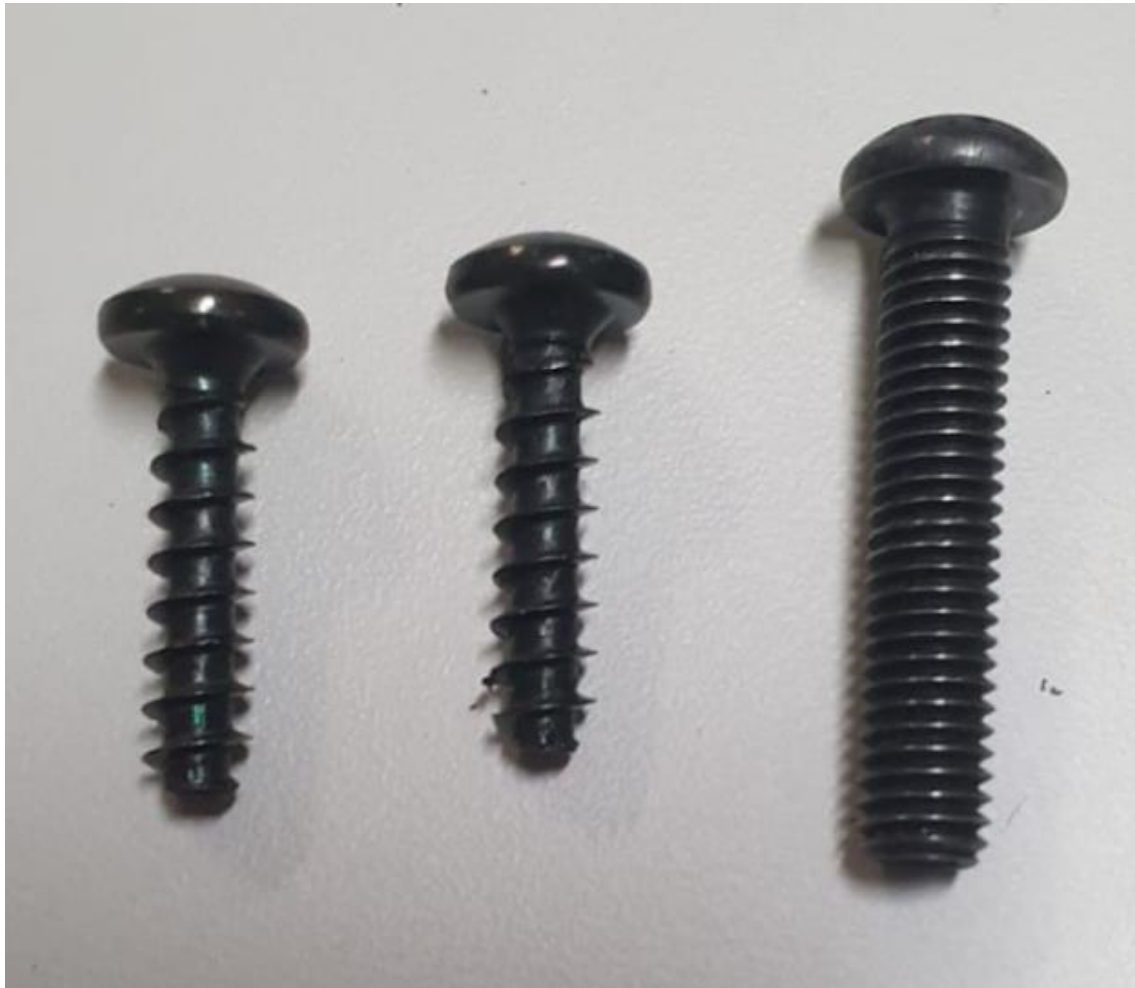
***Imagem 33 – diferentes tipos de parafusos utilizados nas cadeiras do Grupo 01 para fixação do assento e encosto plástico e para fixação da prancheta com porca de garra sob laminado do tampo.***

Observem os senhores, por gentileza, a imagem 33 e vejam que os dois parafusos menores da esquerda são parafusos mitofix, de fixação em plástico, onde o plástico tem alojamento para que a rosca do parafuso se aloje desbastando porção do material plástico do alojamento. Esse parafuso, jamais poderia ser usado em prancheta com porca de garra como não foi, a imagem 34 logo abaixo mostra a prancheta desmontada do produto de portador de obesidade, restando evidente todos os orifícios para atarraxamento dos parafusos com porcas de garra.

Ao passo que o único parafuso diferente, com fios de rosca mais próximos, é um parafuso para atarraxe na rosca interna da porca de garra, esse sim é o parafuso utilizado para fixação do tampo de prancheta na cadeira.

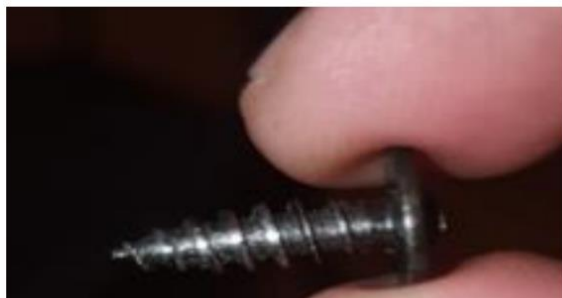
**Figura 22 - PARAFUSO DE FIXAÇÃO DA PRANCHETA**

Demonstrando filetes gastos e danificados. Que por se tratar de um produto novo, não deveria estar desta forma.

Senhores, claramente a Alberflex tentou ludibriá-los tentando mostrar um parafuso Mitofix, usado na fixação do assento plástico das cadeiras do grupo 01 como se fosse o parafuso utilizado para fixação da prancheta da cadeira do item 3. Notem a semelhança dos dois parafusos à direita da imagem 33 com o parafuso da imagem da Figura 22 do Recurso da Alberflex.

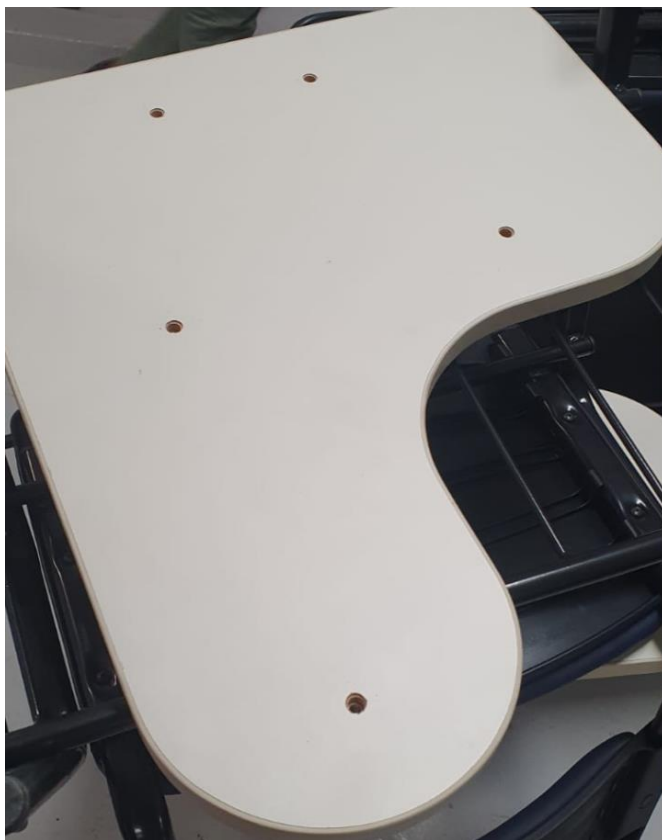
**Imagem 34 – evidência de porcas de garra em todos os orfícios conforme preconização do edital**
